BULLETIN SERVICE

N° EP-SB-2026-001

24 mai 2026

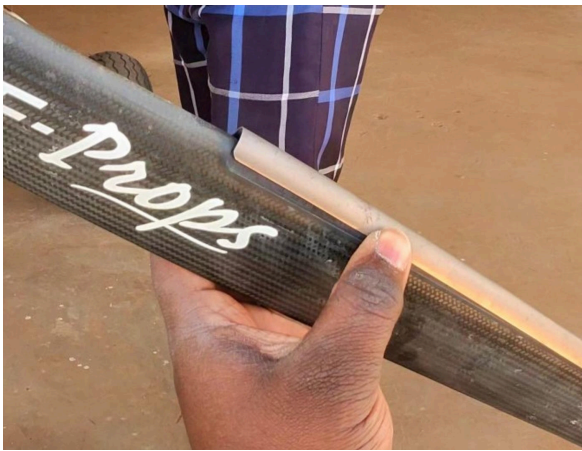
Il a été constaté depuis que ce procédé de collage initial peut être moins durable que prévu dans le temps. Aucun problème n'a été signalé pendant plusieurs années ; cependant, un cas de décollement de protection a récemment été signalé sur une hélice de ce lot (Fig. 1 et Fig. 2) : le 22 mai 2026 au Niger. Heureusement, aucun incident de sécurité n'est survenu à la suite de cet événement.

Fig. 1 – Pale avec décollement de la protection de bord d'attaque

La cause profonde a été identifiée comme une erreur de production dans la préparation de surface de la protection de bord d'attaque en Titane avant collage. Une préparation de surface insuffisante a entraîné une adhérence insuffisante entre la pièce en Titane et la pale.

E-Props propose de remplacer les protections de bord d'attaque des pales de toutes les hélices concernées.

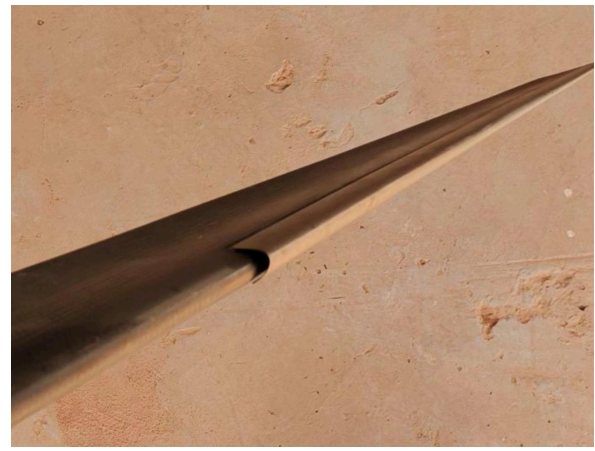
Fig. 2 – Détail du décollement de la protection de bord d'attaque
